東川に残された自然河岸区間の保全のために

今泉 安広

（トトロのふるさと基金 調査部会）

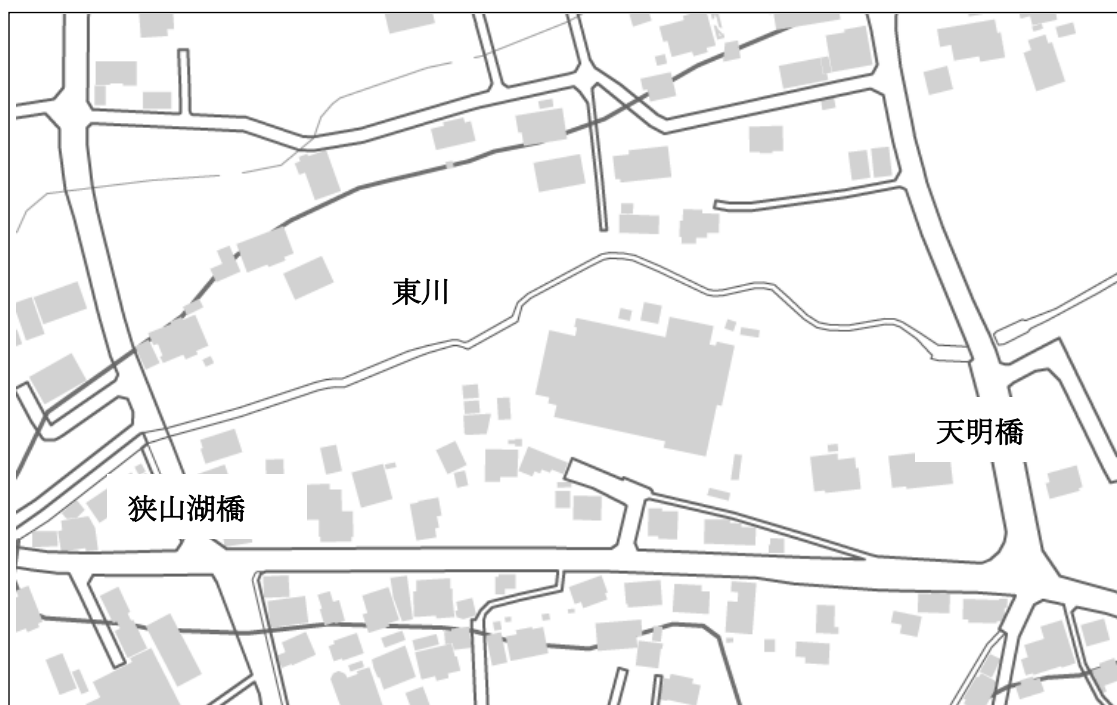
「トトロのふるさと基金（以下「トトロ基金」とする）」は、天明橋上流に残されている自然河川区間（図 2）での「連続した蛇行、瀬淵による多様な流況、水生動植物の生息環境」の保全を埼玉県に要請することにしました。

従って、保全する区間は一定以上の延長が必要になります。つまり、豊かな生態系を保全するには、多様な河川環境の保全と整備が条件になります。トトロ基金が要請しているのは、約 300m の自然河川区間での河川環境の保存と、東川全域での河川環境回復の拠点となる整備です（図 2）。

図2 東川 天明橋から狭山湖橋まで自然河川区間 300m(国土地理院発行地理院地図を加工して作成)

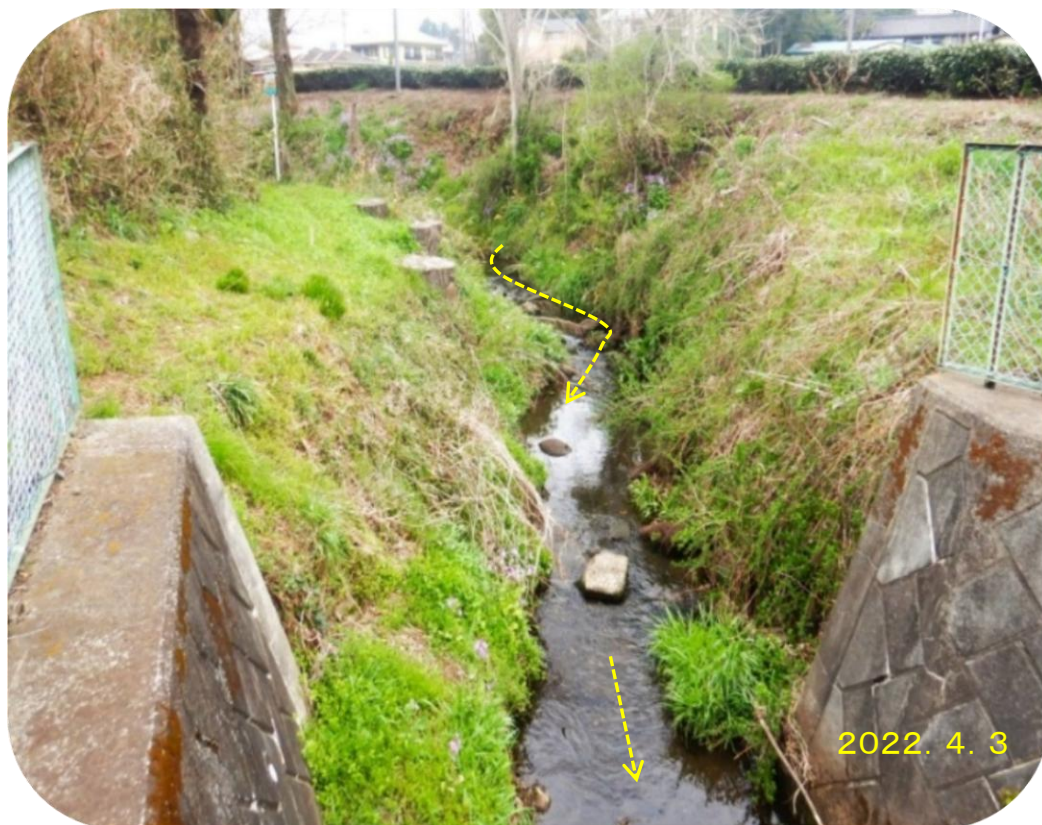
図 3 は自然河川区間（約 300m）の最下流の状況です。

図3 天明橋の直上流(自然河川の最下流蛇行部)

トトロのふるさと基金 自然環境調査報告 20: 64-72. 今泉 (2026) 東川に残された自然河岸区間の保全のために蛇行によって既に民地が侵食されている 30m 区間 (図 3 の箇所) に限定して実施する旨が説明されました。それを受けて、トトロ基金から「河川区域内に河道を戻して、河岸の下部を石組工法で補強する計画案 (断面図の提示) を提案しました。

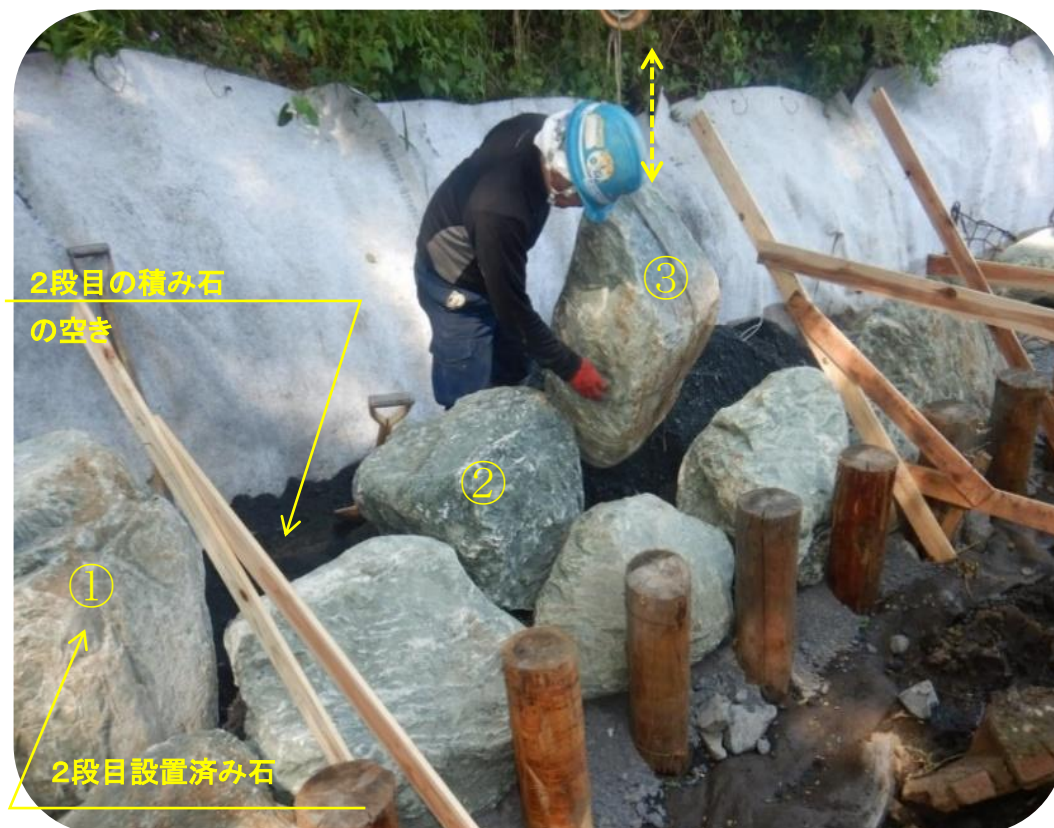
図 4 は石積護岸の 2 段目の施工状況です。番号の順に石がしっかり組み合わさるように積み上げます。石の下 (基礎) や背面は裏込め砕石を敷いて締め固めてあります。

洪水時には自然河岸の下部が侵食されるので、自然石の石組で補強し、上部の自然河岸の崩落を防護するためです。

図4 石組護岸の施工状況

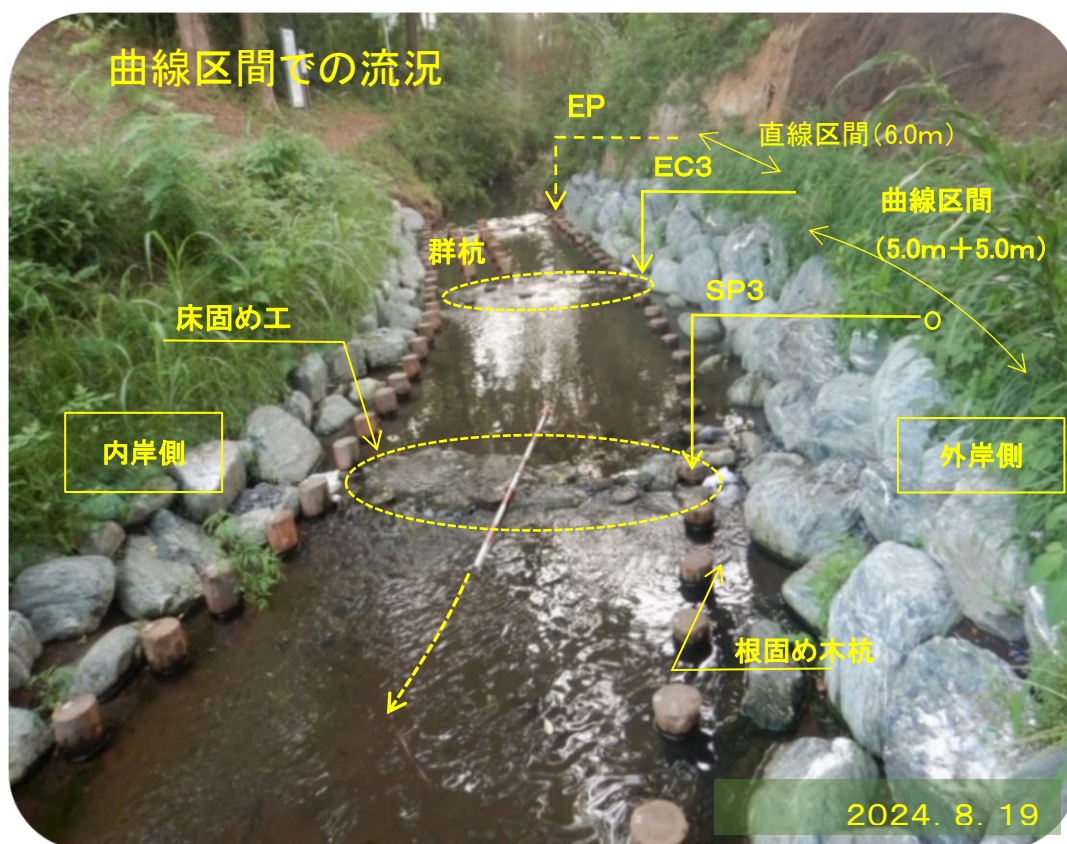
図 6 は現場での工事が終了して 1 か月後の流況です。

曲線部での流れは、遠心力で外岸側に偏りますが、右図では床固め工を越えるときには河芯へ戻されて下っています。これが床固め工の効果です。外岸側の流れによる河岸の侵食を抑えるためです。

図6 石組護岸竣工後の流況

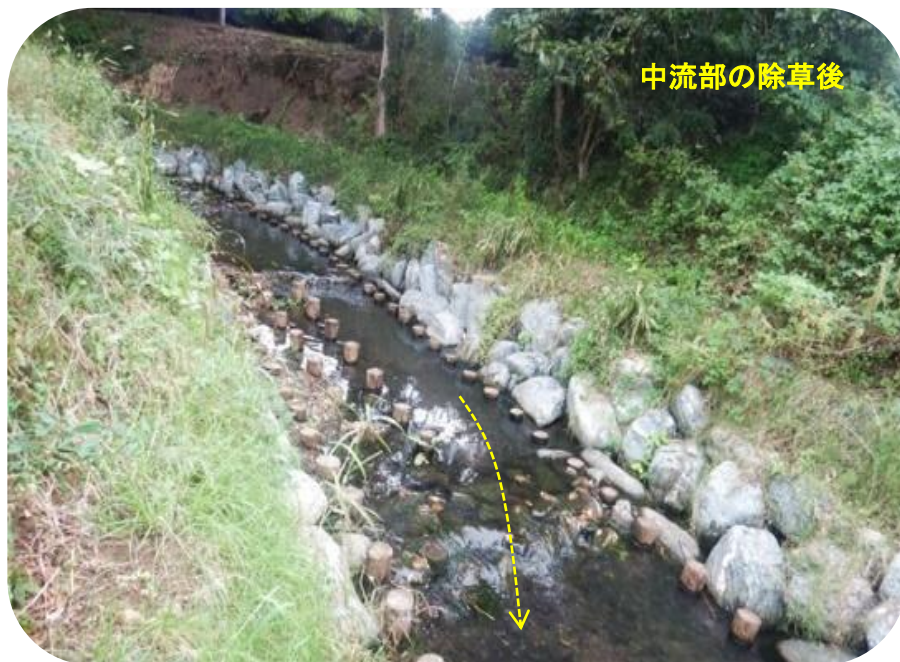
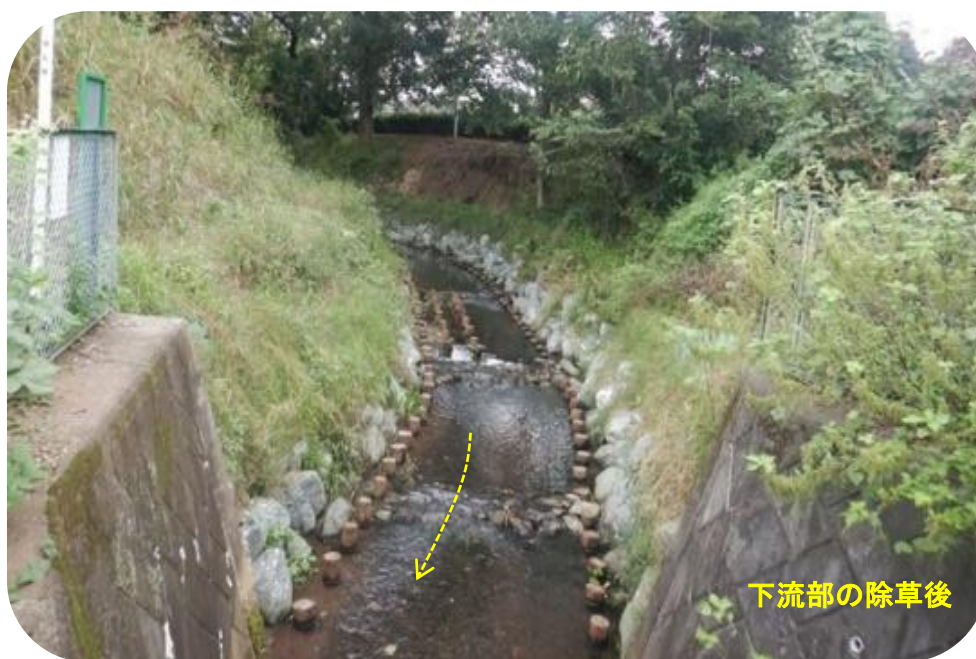
図 7、図 8 は、作業後 (9/19) の状況です。

高茎の植物は刈取りしました。石積護岸の 2 段目と 3 段目の間に伸びている草はジュズダマで、上部の河岸面には、ネザサが成長していました。

図 7 石組護岸上部の河岸面の植生生育(中流部の除草後)

図 8 石組護岸上部の河岸面の植生生育(下流部の除草後)

石積護岸の施工前には、河岸面と河床水際は連続的な植生がありました。現在は図 7、図 8 に見られる状況ですが、今後は積石の間の植物の育成や、水際での豊かな水草を育てることが課題になってきます。それは、トトロのふるさと基金の当初の要請でもあります。

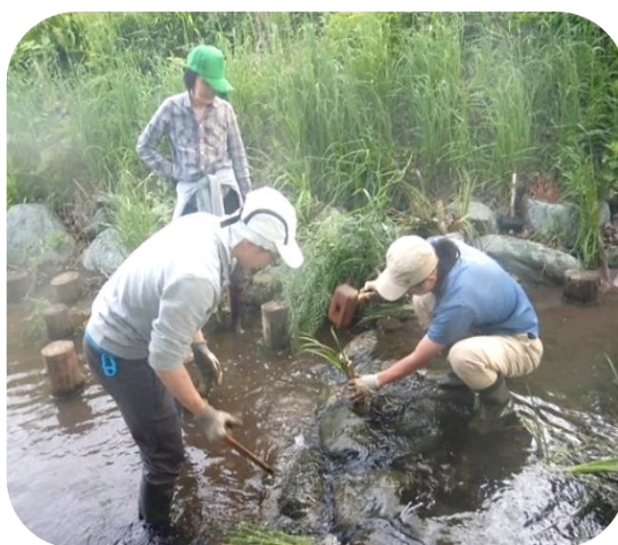
図10 セキショウの移植

図11 セキショウの移植生育状況

このために、床固め工の上下流や天端に、水圧の衝撃を和らげるセキショウの移植を行いました（図10、図11）。セキショウは根がしっかり河床に張出しますので、河床面の強化にもなります。洪水時では、床固め工と激しい流れとの間で、セキショウの茎が倒れて摩擦を軽減する効果が期待でき、床固め工上部での波状が緩やかになり、二次流も弱まるので、深掘れ対策になります。また、石積護岸と根固め木杭の間にもセキショウを移植していますが、こちらも洪水時の河床洗堀防止を期待しています。
